| کد: ۱۰۲۷-۱۰-۹۳ | واژگونی دامپ تراک در یک معدن روباز |

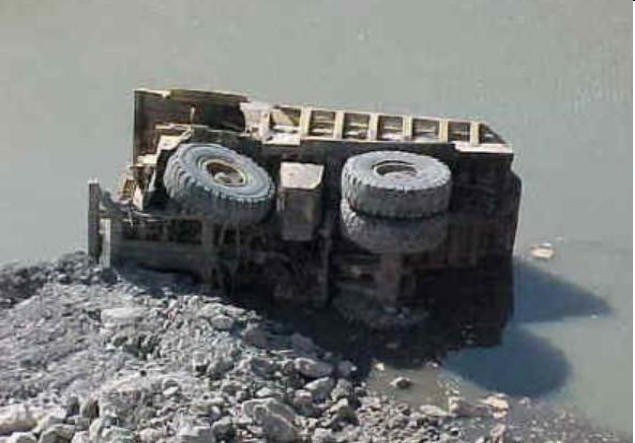
| کد: ۱۰۲۷-۱۰-۹۳ | واژگونی دامپ تراک در یک معدن روباز |
|---|---|
| <p>در یکی از معادن روباز کشور، پس از شروع شیفت کاری (شیفت شب)، اپراتور دامپ تراک ۳۵ تنی کوماتسو پس از بارگیری در جبهه کاری به سمت دامپ باطله به منظور تخلیه خاکه معدنی حرکت می نماید، اپراتور مورد نظر پس از سه بار حرکت رفت و برگشتی در نوبت چهارم که هوا به طور کامل تاریک شده است، در مسیر رفت بعد از عبور از رمپ، برخلاف مسیر تردد به سمت چپ جاده منحرف و وارد محوطه باز کنار جاده می شود و بعد از طی مسافتی حدود ۳۰ متر، دامپ تراک به سمت چپ واژگون شده و به علت شدت ضربه وارده به سر اپراتور، متاسفانه راننده جان خود را از دست می دهد.</p> | |
| <p><b>علت اولیه حادثه:</b></p> <ul style="list-style-type: none"> <li>✓ برخورد شدید راننده کابین دامپ تراک (ضربه به سر)</li> </ul> <p><b>علت میانی حادثه:</b></p> <ul style="list-style-type: none"> <li>✓ واژگونی دامپ تراک به سمت چپ جاده</li> <li>✓ انحراف از مسیر و حرکت در مسیر غیر مجاز</li> <li>✓ عدم نصب علائم ایمنی و هشدار دهنده در اطراف مسیر حرکت دامپ تراک ها</li> <li>✓ عدم وجود روشنایی در مسیر حرکت دامپ تراک</li> <li>✓ سرعت غیر مجاز و عدم توانایی در کنترل دامپ تراک</li> <li>✓ خواب آلودگی اپراتور دامپ تراک</li> </ul> <p><b>علت ریشه ای حادثه:</b></p> <ul style="list-style-type: none"> <li>✓ عدم وجود دستورالعمل رانندگی تدافعی در معدن</li> <li>✓ عدم وجود مجوز انجام کار در شب</li> </ul> | |

- ✓ الزام به اجرای دستورالعمل رانندگی تدافعی در کلیه قسمت های معدن
- ✓ تهیه، تدوین و الزام به اجرای مجوز انجام کار در شب
- ✓ ایمن سازی جاده ها، با نصب علائم و هشدار دهنده ها
- ✓ بازدید دوره ای کارشناسان HSEE از جبهه های کاری و اقدام به رفع نواقص موجود به منظور انجام کار بصورت ایمن
- ✓ تامین روشنایی مناسب در مسیرهای تردد و جبهه های کاری
- ✓ بارگیری بارها در محفظه مربوطه باید به نحوی باشد که باعث نامتعادل ساختن وسیله نقلیه در هنگام حرکت نشود
