## فرم درس‌آموزی از حوادث

دفتر بهداشت، ایمنی، محیط‌زیست و انرژی (HSEE) وزارت صنعت، معدن و تجارت

| کد: ۹۳-۸-۱۰۳۱ | <b>پیامدهای جبران ناپذیر سقوط سنگ و اشیاء در معادن</b> |

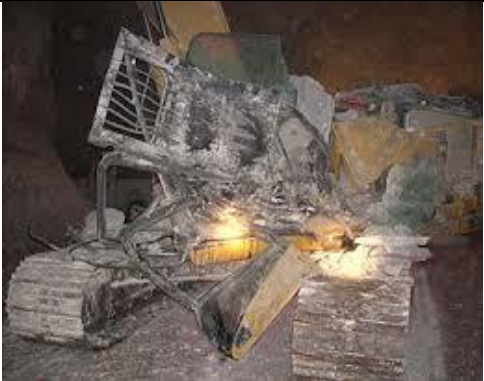
| | <p>نظر به قانون جاذبه زمین سقوط سنگ و اشیاء (حتی در ارتفاع کم) آسیب‌های جدی را برای کارگران ایجاد می‌کند. کارگران معادن زیرزمینی با خطراتی مانند ریزش سقف، سقوط سنگ و ساپورت‌های بکار رفته در معادن مواجهه دارند. نرخ بالای حوادث و تعداد روزهای کاری از دست رفته کارگران در معادن زیرزمینی، ضرورت شناسایی و تجزیه و تحلیل داده‌های مربوط به حوادث مربوطه را بیش از پیش نمایان می‌سازد. طبق آمار بین سالهای ۱۹۸۳ تا ۱۹۹۹ تعداد ۱۵۶ مورد حادثه ناشی از ریزش و سقوط به سازمانهای MSHA و NIOSH گزارش شده است. تجزیه و تحلیل حوادث مذکور نشان داد که ۴۷٪ حوادث در اثر لایه برداری نامناسب، ۲۴٪ در اثر انفجار، ۸٪ در اثر ریزش ناگهانی سقف، ۶٪ در اثر عملیات دریل، ۵٪ در اثر تجهیزات انفرادی و ۱۰٪ ناشی از سایر فعالیت‌های معدنی رخ داده است.</p> |
