## فرم درس آموزی از حوادث

دفتر بهداشت، ایمنی، محیط‌زیست و انرژی (HSEE) وزارت صنعت، معدن و تجارت

| <b>کد:</b> ۹۳-۸-۱۰۱۳ | <b>تصادف کامیون معدنی با خودرو سواری در یک معدن روباز</b> | |

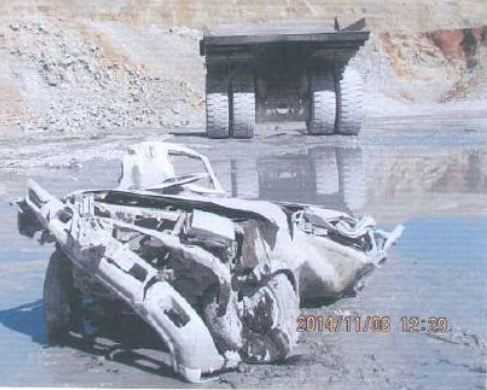
| | <p>یکی از شایع‌ترین و درعین‌حال جدی‌ترین مخاطرات در معادن سطحی، برخورد کامیون‌های معدنی با ماشین‌های سبک و یا با افرادی است که در نقاط کور (Blind Spot) این کامیون‌ها قرار می‌گیرند. بر اساس آمار اداره ایمنی و بهداشت معادن آمریکا (MSHA)، در حدود ۲۲٪ از حوادث معدنی منجر به فوت مربوط به تصادف کامیون‌های بزرگ معدنی می‌باشد. اقدامات زیادی در زمینه پیشگیری از حوادث کامیون‌های معدنی وجود دارد که از آن جمله می‌توان به موارد زیر اشاره نمود:</p> <ul style="list-style-type: none"> <li>✓ استفاده از سنسورهای ویژه با قابلیت شناسایی خطرات در نقاط کور کامیون‌ها</li> <li>✓ استفاده از علائم، نشانه‌های خبری و راهنماها در مسیرهای تردد کامیون‌ها جهت آگاهی افراد</li> <li>✓ گزارش دوره‌ای عیوب و تعمیرات کامیون‌ها بر اساس برنامه زمان‌بندی‌شده</li> </ul> | |

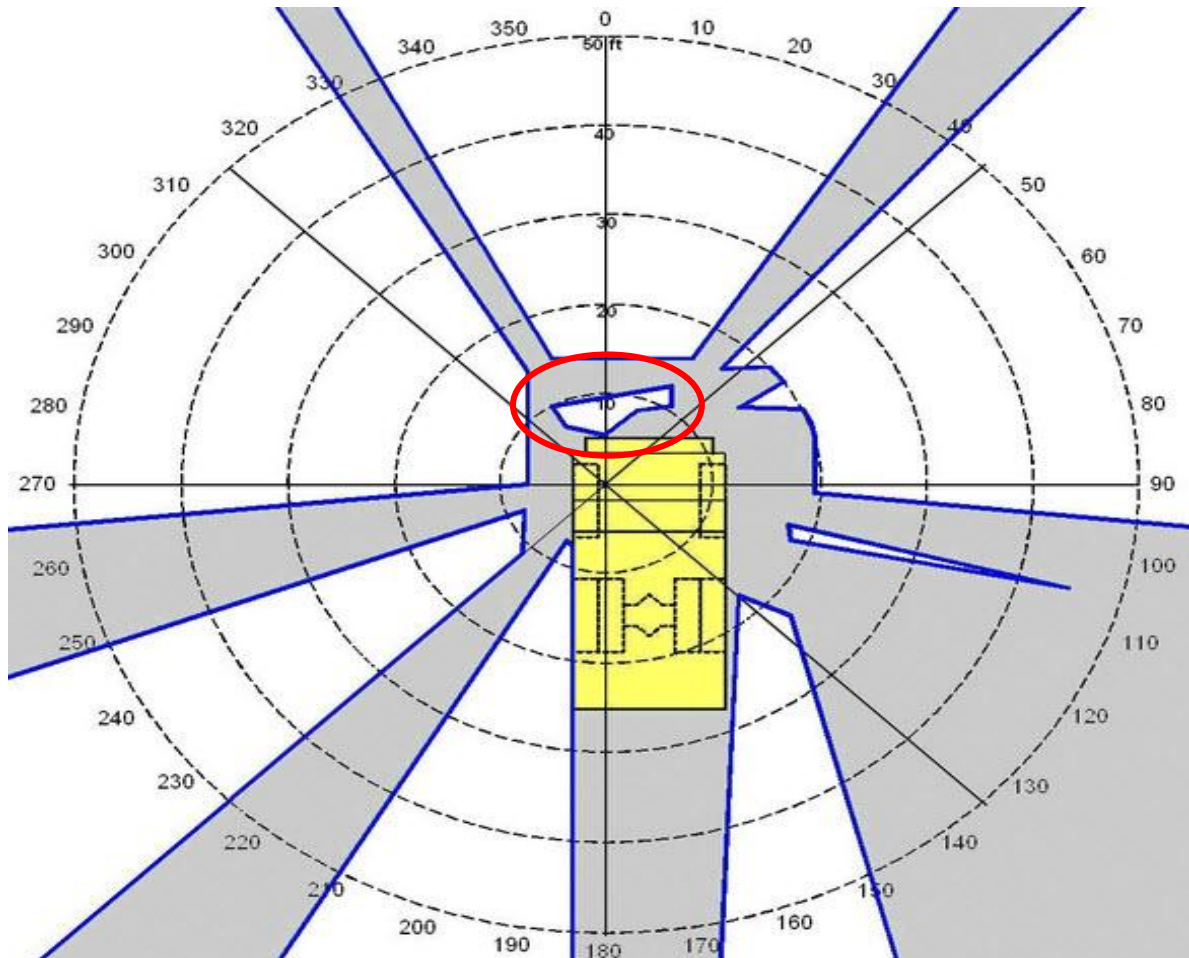
فضاهای تیره شکل زیر نمایانگر نقاط کور دید رانندگان کامیون‌های سنگین معدنی می‌باشد

نزدیک شدن به محدوده فعالیت کامیون‌های معدنی جز با اطلاع کامل راننده از حضور افراد و ماشین‌آلات، مجاز نمی‌باشد (دستورالعمل فنی ترابری در معادن، مصوب سازمان نظام‌مهندسی معدن، ۱۳۸۸)
